際立つ耐汚性—10年以上経っても汚れないとう真実

塗料の宿命「チョーキング現象」を回避

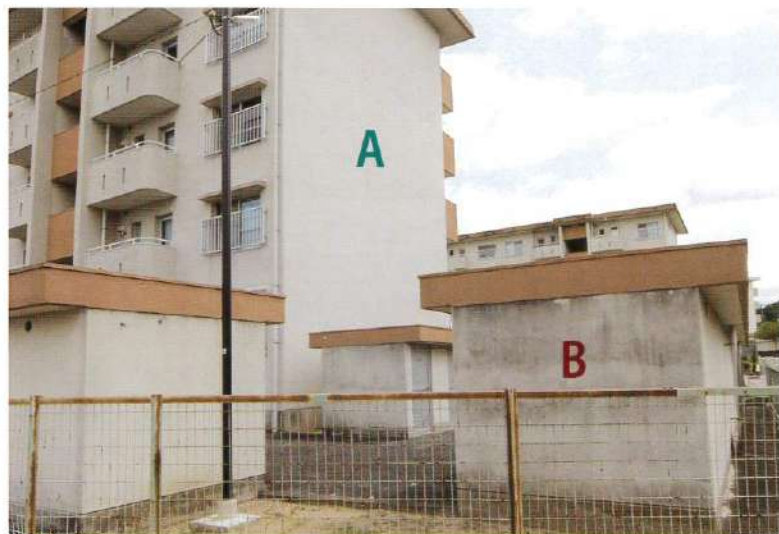
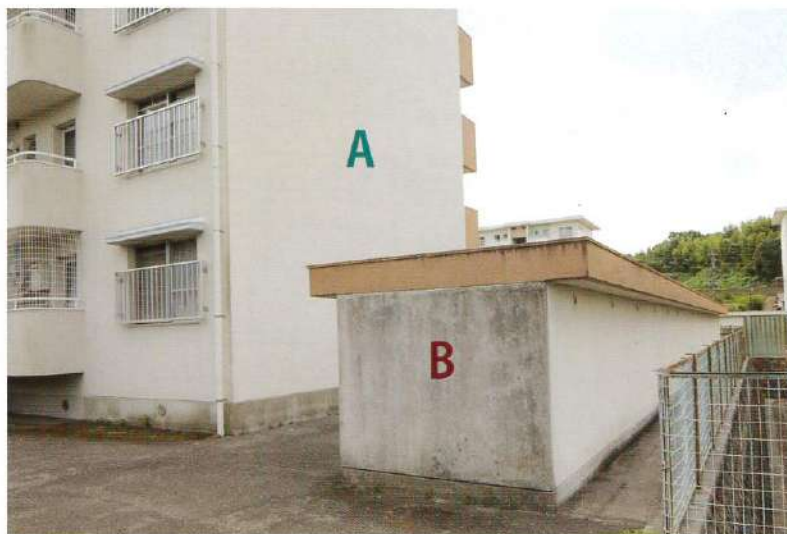
左の2棟は何れも塗装後13年を経過した集合住宅の「A=住居棟」と「B=物置」の壁面写真です。熱交換塗料で塗り替えられた壁面はほとんど汚れが確認できない反面、一般塗料を塗布した倉庫の方は塗膜が汚染され「白亜化=チョーキング」が発生しています。真の耐用年数と「熱交換塗料」の高い耐汚効果を裏付ける分かりやすい事例です。

熱の遮蔽を追求して生み出された「熱交換塗料」は、高度な「耐汚効果」をも兼ね備えています。時間経過で壊れて行くはずの塗膜中の樹脂成分が想像以上に安定していて経年変化に動じず汚れません。これは塗り替え期間の長期化を意味しますので「ランニングコストの削減」に大きく影響する事になります。塗装後の「熱交換塗料」と「一般塗料」の外壁部の違いは歴然としています。

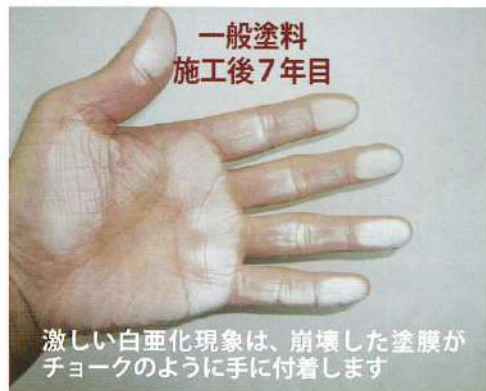
激しい白亜化現象は、崩壊した塗膜がチョークのように手に付着します

(注) この写真は「壁面B」ではなく別の建物の壁面です。

◆白亜化=チョーキングとは◆
塗料に含まれる二酸化チタニウムが引き起こす塗膜の自己崩壊。塗膜中の樹脂成分(有機質)をラジカルが破壊する現象で塗料の宿命である。表面が粉を吹いたようになり、手で触ると白くなる。「熱交換塗料」は主要混和剤が二酸化チタニウムの光触媒作用を阻止、親水性を持つ塗面が汚れを洗い流すため、塗膜の劣化が遅く美観の存続が長い。
